# **LUFTBILDAUSWERTUNG ZUR ÜBERPRÜFUNG DES VERDACHTS AUF KAMPFMITTELBELASTUNG VON BAUGRUNDFLÄCHEN INKLUSIVE RECHERCHE ZU KAMPF- & KRIEGSDATEN ZUR LUFTBILDAUSWAHL**

Gutachten der UXO PRO Consult vom 05.02.2025

Projekt:  
74722 Buchen,  
Dürmer Straße 76,  
Freiflächenprojekt  
212412190538

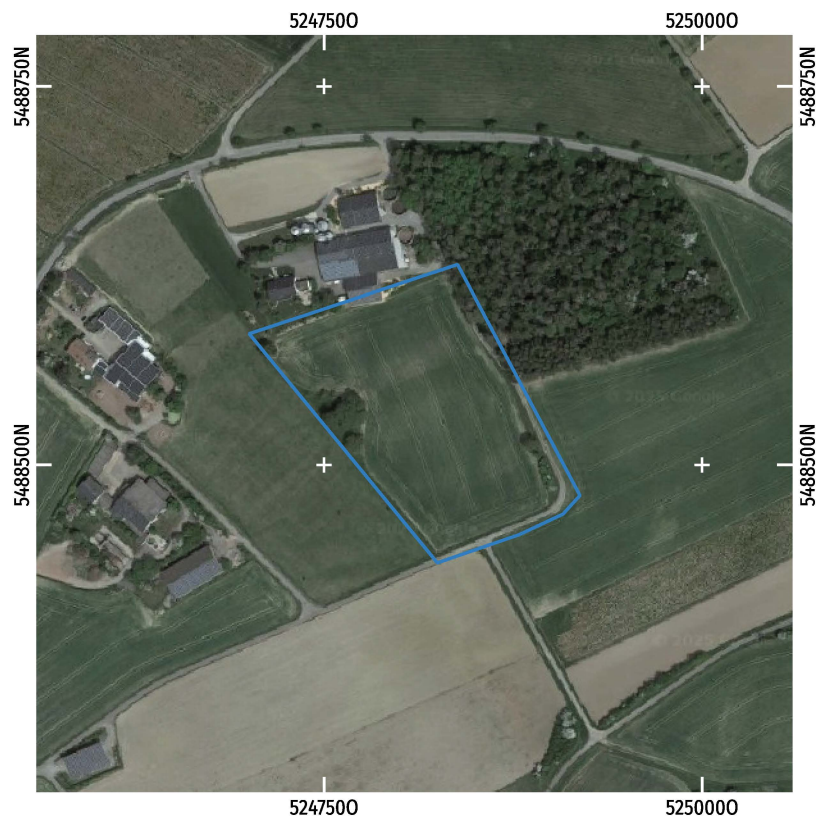
Auf den untersuchten Luftbilddaufnahmen und konsultierten historischen Unterlagen konnten keine Hinweise festgestellt werden, die den Verdacht der Kontamination des Erkundungsgebiets mit Kampfmitteln bestätigen. Es konnten keine Sprengbombentrichter, zerstörte Bauwerke, Flakstellungen, Grabensysteme, Bunker oder dergleichen im Erkundungsgebiet und dessen Nahbereich ausgemacht werden.

Das oben in heutiger Umweltsituation umrandete Erkundungsgebiet bestimmt alleinig den Bereich, für den das in der Begutachtung festgestellte Ergebnis gültig ist. Die Markierung kontaminationsrelevanter Strukturen ist nicht abschließend. Lediglich die für das Ergebnis der Begutachtung ausschlaggebenden Elemente wurden dargestellt.

Die Auswertung der Luftbilddaufnahmen hat in Zusammenhang mit der erörterten Literatur den Verdacht der Kontamination des Erkundungsgebietes mit Kampfmitteln nicht bestätigt. Nach unserem jetzigen Kenntnisstand sind keine weiteren Maßnahmen notwendig.

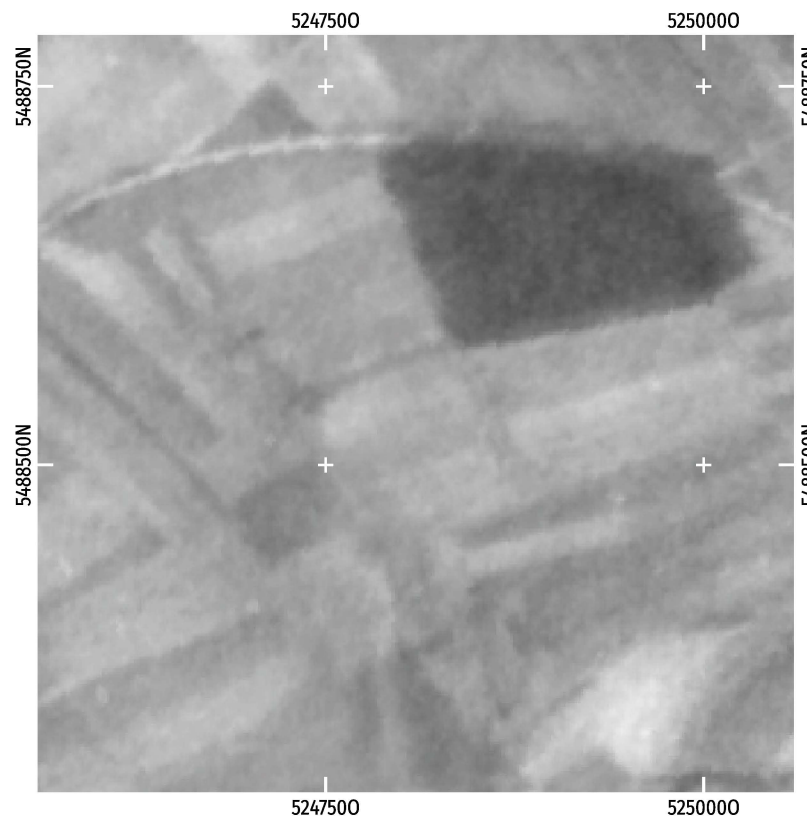
Aufnahmedatum des Luftbilds: 14.03.1945. Aufgrund technischer Umstände zur Zeit der Luftbildaufnahme kann nicht ausgeschlossen werden, dass das Luftbild Verzerrungen unterliegt. Das reproduzierte Luftbild unterliegt strengsten Datenschutzbestimmungen und darf nicht ohne die schriftliche Gestattung von UXO PRO Consult weitergeleitet, verbreitet, veröffentlicht oder anderweitig Dritten zugänglich gemacht werden.
